Lessons Learned 2021/03

**Arbeitsunfall bei Demontage eines
Holzmastes**

EN Arbeitsschutz im
Netzbetrieb

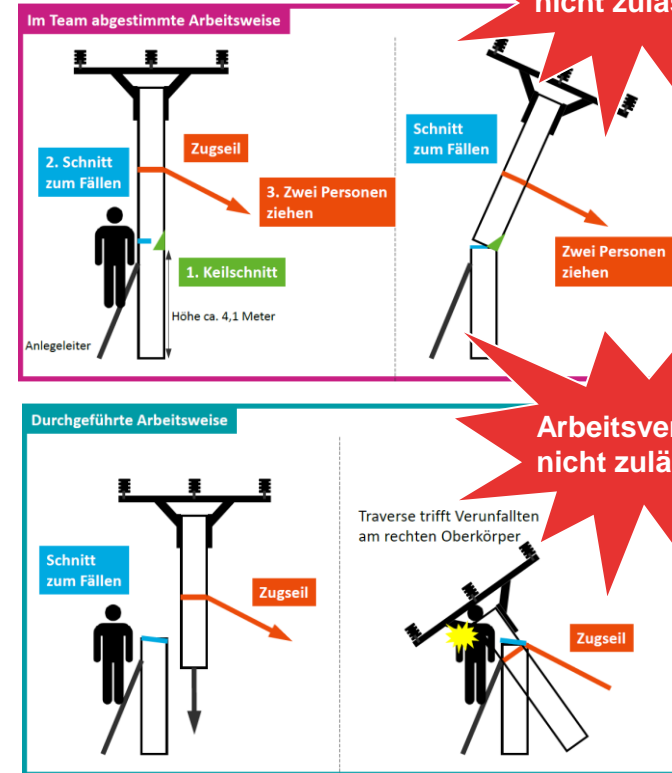
- Der Verunfallte sollte einen Keilschnitt in 4 m Höhe setzen, um die Fallrichtung des Mastes festzulegen.
- Er bestieg eine Leiter und brachte ein Zugseil oberhalb des geplanten Keilschnitts an. Die Leiter wurde von einem Kollegen gesichert. Der Arbeitsverantwortliche (ArbV) war ebenfalls vor Ort.
- Der ArbV bekam einen Anruf und entfernte sich von der Arbeitsstelle. Währenddessen wurde weitergearbeitet.
- Der Verunfallte sägte von der Leiter aus entgegen der Absprache den Mast vollständig durch – eine Warnung seines Kollegen wurde nicht gehört (Gehörschutz).
- Das abgeschnittene Mastende schlug einschließlich der noch montierten Traverse um, traf den auf der Leiter stehenden Mitarbeiter an der Schulter und riss ihn zu Boden.

- Nur zulässige Arbeitsverfahren gemäß Gefährdungsbeurteilung anwenden. Nicht zulässig sind z. B.
 - Anlegen einer ungeeigneten Leiter an den Mast ohne Prüfung der Standsicherheit
 - Anwenden einer Kettensäge von der Leiter aus
 - Eine ungeeignete Schnitfführung
 - Falscher Anschlagpunkt für das Zugseil
- Bei Abweichung vom Plan ist eine neue Gefährdungsbeurteilung erforderlich
