Warnhinweis Blitzschutz für Bauten mit CFK verstärktem Beton

(25.10.2019/14.04.2021) Mit CFK verstärktem Beton wurde ein Baustoff eingeführt, der eine hohe Festigkeit und Korrosionsbeständigkeit besitzt und geringere Betonüberdeckungen und damit schlankere Konstruktionen ermöglicht.

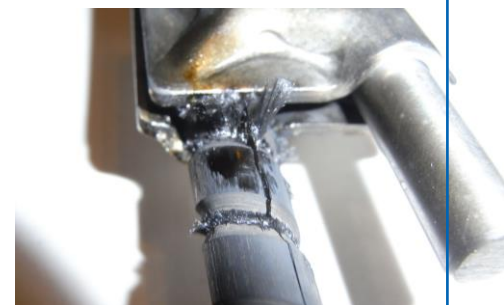
Untersuchungen einzelner CFK-Stäbe in Blitzstromlaboren zeigten, dass Beschädigungen an den CFK-Stäben bereits bei geringen Blitzstoßströmen auftraten. Mit steigender Stoßstrombelastung nahmen diese Schäden zu; bei 25 kA (10/350) wurde der Stab völlig zerstört. Ähnliche Schäden sind bereits vor einigen Jahren in Windkraftanlagen bekannt geworden, da CFK-Material auch in Rotorblättern verwendet wird und dabei Blitzwirkungen ausgesetzt ist.

CFK-Stab nach Blitzstrombelastung (Quelle: DEHN SE)

Es wird deshalb empfohlen, CFK-Armierungen nicht mit dem Blitzschutzsystem zu verbinden und Konstruktionen aus CFK verstärktem Beton durch ein getrenntes Blitzschutzsystem zu schützen. Ansonsten sind mehrfache Verbindungen der CFK-Armierung mit dem Blitzschutzsystem so vorzunehmen, dass allenfalls sehr geringe Blitzteilströme in die CFK-Armierung gelangen können. Die in Windkraftanlagen mittlerweile umgesetzten Schutzmaßnahmen können dabei als Blaupause für Bauten mit CFK verstärktem Beton und Blitzschutz dienen. In jedem Fall ist eine **frühzeitige, bauspezifische Planung des Blitzschutzsystems notwendig.**
