Lessons Learned 2021/03

**Arbeitsunfall bei Demontage eines
Holzmastes**

EN Arbeitsschutz im
Netzbetrieb

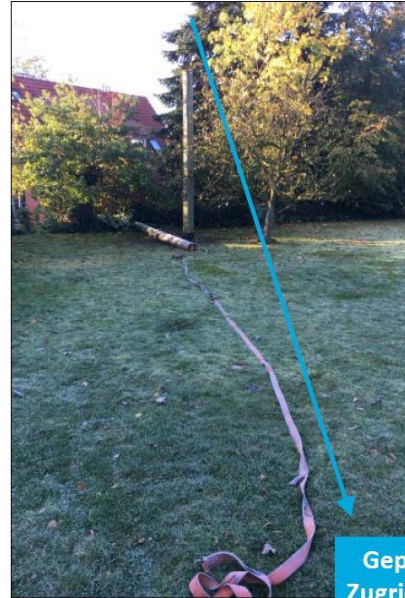
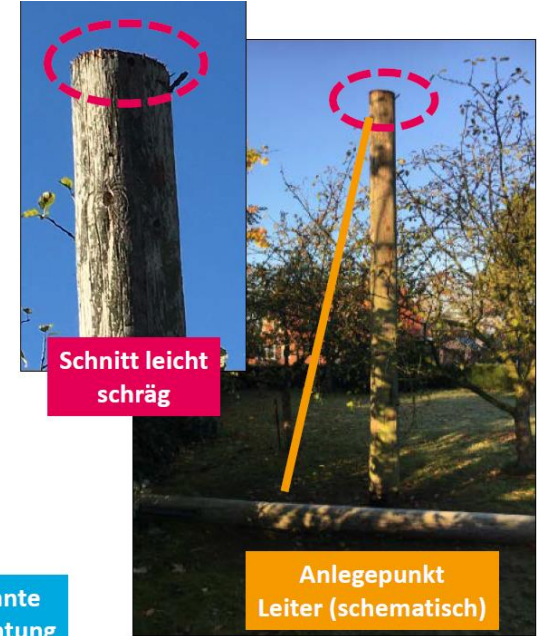
- Der Verunfallte sollte einen Keilschnitt in 4 m Höhe setzen, um die Fallrichtung des Mastes festzulegen.
- Er bestieg eine Leiter und brachte ein Zugseil oberhalb des geplanten Keilschnitts an. Die Leiter wurde von einem Kollegen gesichert. Der Arbeitsverantwortliche (ArbV) war ebenfalls vor Ort.
- Der ArbV bekam einen Anruf und entfernte sich von der Arbeitsstelle. Währenddessen wurde weitergearbeitet.
- Der Verunfallte sägte von der Leiter aus entgegen der Absprache den Mast vollständig durch – eine Warnung seines Kollegen wurde nicht gehört (Gehörschutz).
- Das abgeschnittene Mastende schlug einschließlich der noch montierten Traverse um, traf den auf der Leiter stehenden Mitarbeiter an der Schulter und riss ihn zu Boden.

- Nur zulässige Arbeitsverfahren gemäß Gefährdungsbeurteilung anwenden. Nicht zulässig sind z. B.
 - Anlegen einer ungeeigneten Leiter an den Mast ohne Prüfung der Standsicherheit
 - Anwenden einer Kettensäge von der Leiter aus
 - Eine ungeeignete Schnitfführung
 - Falscher Anschlagpunkt für das Zugseil
- Bei Abweichung vom Plan ist eine neue Gefährdungsbeurteilung erforderlich
